# Les travaux du pont de Behonne vont être prolongés d'un mois

Coupée depuis le 15 juillet, la circulation sur le pont de Behonne ne sera pas rétablie comme prévu début septembre. Le béton ultrarésistant du tablier donne du fil à retordre aux ouvriers, comme le déplacement des réseaux de fibre optique. Le délai est prolongé d'un mois.

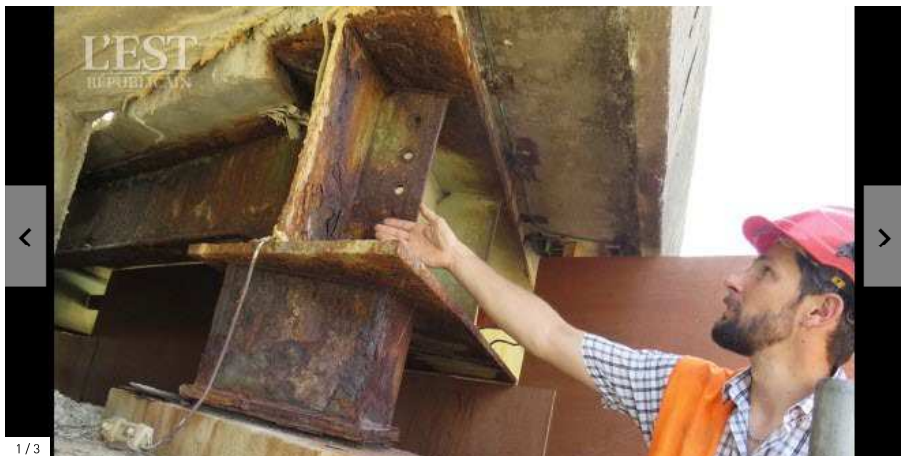
1 / 3

Situées sous les joints de la chaussée, les extrémités des poutres métalliques supportant le tablier de 240 tonnes surplombant les voies SNCF ont subi une corrosion due aux infiltrations d'eau. Elles seront coupées et remplacées. Photo ER /Nicolas GALMICHE

« Là, il y avait un risque de faiblesse au niveau des poutres métalliques, corrodées avec le temps par des infiltrations d'eau. Il n'y avait pas de trous, ni de diminution de l'épaisseur dans la ferraille mais nous avons pris la décision d'intervenir en 2018 »

Les extrémités des trois poutres métalliques, situées au droit des joints de la chaussée et du tablier, pas totalement étanches, sont attaquées par la corrosion. Elles seront coupées sur une soixantaine de centimètres de long avant d'être remplacées et soudées. Une fois ces six morceaux repositionnés, il restera à reconstituer le tablier, le trottoir, les joints et la couche de roulement.
